Visita de reconocimiento sobre los efectos del huracán Odile en la infraestructura del sur de la península de Baja California

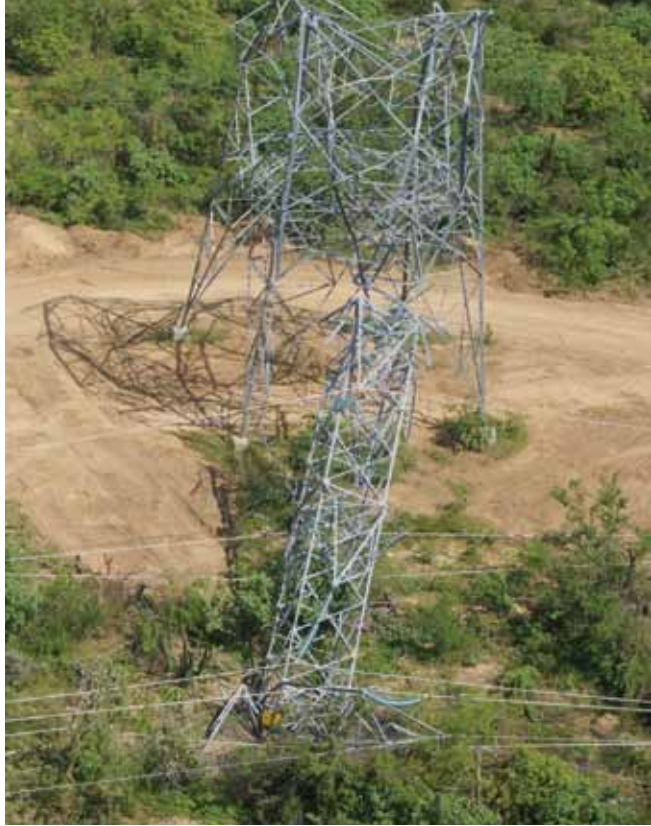
Figura 3. Daños en una torre de transmisión metálica.

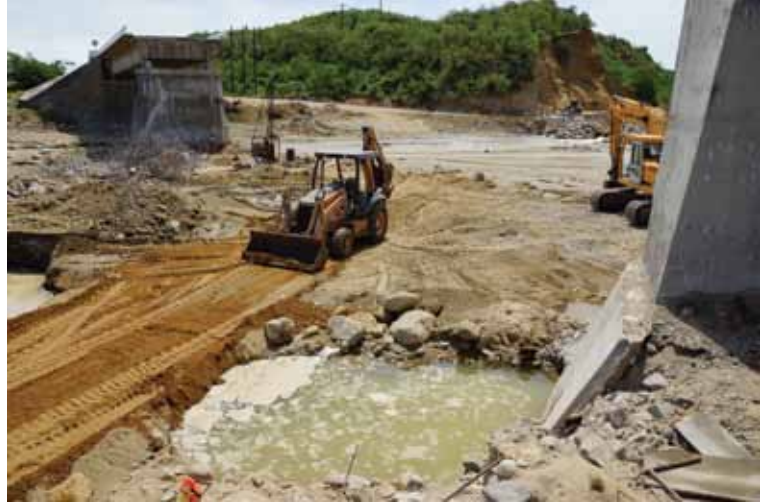
Figura 4. Colapso del puente Caduaño.

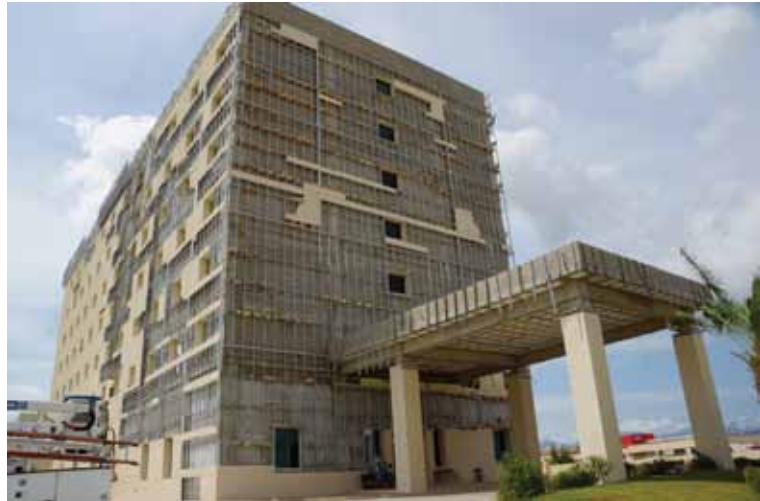
Figura 5. Daño en fachadas de un edificio.

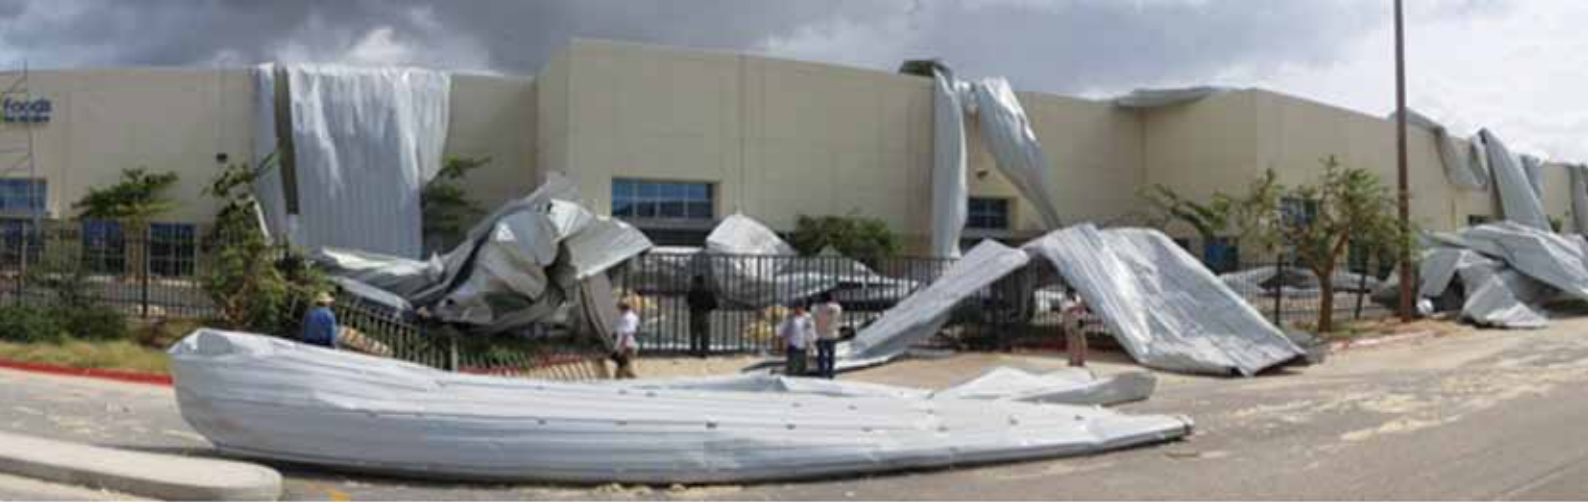
Figura 6. Daño en una nave industrial.
