Grupo de investigación sobre ingeniería estructural de edificaciones históricas

Templo de San Pedro y San Pablo

Palacio de Minería

Antigua Escuela de Medicina

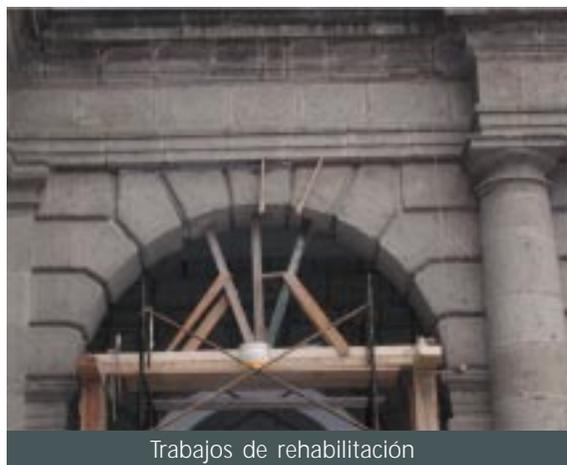
El Palacio de Minería también ha sufrido las consecuencias del hundimiento que sufre la ciudad de México; esencialmente, su base se deforma de manera cóncava provocando desplomes y agrietamientos en la estructura. Las arcadas ubicadas alrededor del patio principal presentaban importantes agrietamientos, que ponían en riesgo la estabilidad de algunos de sus sillares.

Trabajos de rehabilitación

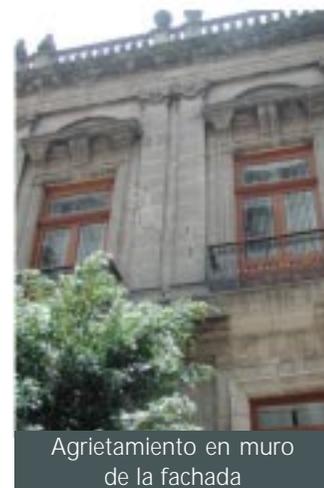
Agrietamiento en muro de la fachada

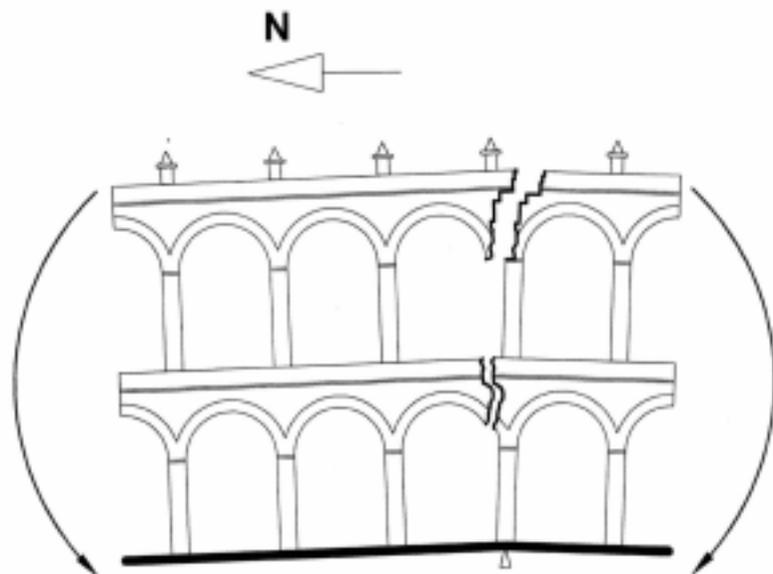
El caso de mayor preocupación se detectó en uno de los arcos de la planta baja, en el cual la clave, así como los dos sillares que la flanquean, se desplazaron. Esta situación obedece principalmente a la separación que sufrieron sus apoyos, causada por los hundimientos diferenciales que se producen en el terreno y, en menor medida, también por el aparejo deficiente entre los sillares del arco y aquéllos que originalmente se apoyaban sobre él. Esta última situación propició que, al separarse los apoyos del arco, la clave y los dos sillares que la flanquean quedaran sin confinamiento, y se produjera el giro del bloque. Esta hipótesis se corrobora con la presencia de las grietas horizontales que también existen entre el lecho superior de los sillares en cuestión y la parte baja de las piezas que forman la cornisa. Afortunadamente, la geometría de estas piezas y la de los sillares adyacentes impidió el desprendimiento del bloque.

Los daños mencionados no constituyen un riesgo para la estabilidad de la estructura; sin embargo, se prevé que, de continuar avanzando la separación entre los apoyos del arco en cuestión, puede producirse el desprendimiento de los tres sillares, lo que pondría en riesgo a los usuarios del inmueble.

El Instituto de Ingeniería, además del diagnóstico estructural acerca de este problema, elaboró la propuesta para subsanar los daños, y supervisó la ejecución de los trabajos correspondientes.

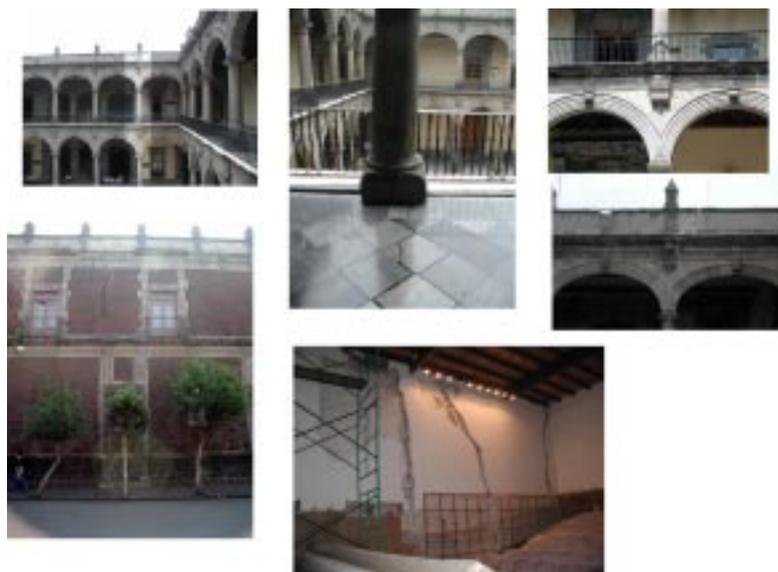
Mecanismo general de agrietamiento en la estructura en la Antigua Escuela de Medicina

La deformación de la estructura ha provocado un patrón generalizado de agrietamientos por flexión en el recinto; las trayectorias de las grietas principales siguen la dirección oriente poniente y se propagan desde el nivel del patio hasta la cubierta de azotea, afectando muros, escaleras, arcadas y sistemas de piso. Una de las zonas más afectadas por este patrón de agrietamientos se presenta en las arcadas del lado oriente, donde existen grietas verticales entre los arranques de los arcos, además de algunos sillares con ligeros desplazamientos

El motivo por el cual los daños son mayores en las arcadas del segundo nivel obedece esencialmente a la deformación convexa de la base, la cual produce mayores deformaciones en la parte superior de la estructura y por consiguiente mayores daños.

El Instituto de Ingeniería, además de haber elaborado el diagnóstico del problema que afecta al inmueble, también ha desarrollado el proyecto de rehabilitación del mismo, el cual consiste en términos generales en la recimentación del edificio en la zona de las arcadas, consolidación de grietas en la estructura, reposición de muros en el ala sur y en un conjunto de refuerzos locales para garantizar la estabilidad de la construcción.
