RECIMENTACIÓN Y RENIVELACIÓN DE UN EDIFICIO MEDIANTE PILOTES DE CONTROL Y SUBEXCAVACIÓN

NORMA PATRICIA LÓPEZ ACOSTA

Y EDUARDO MARTÍNEZ HERNÁNDEZ

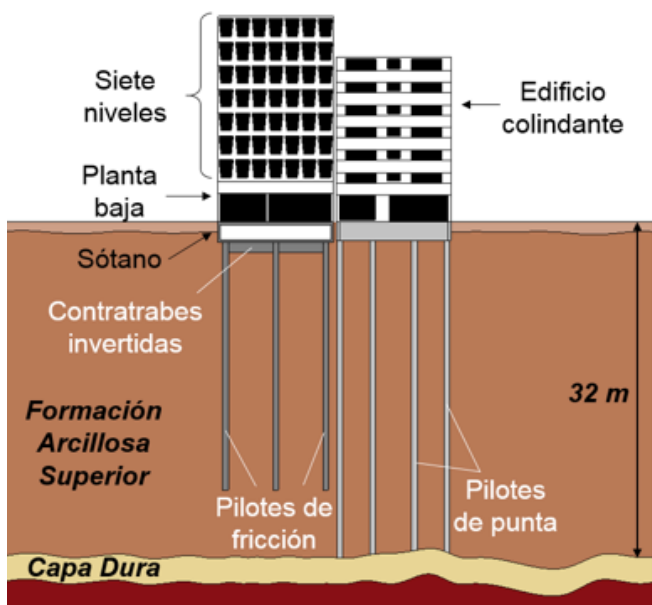
Figura 1. Características del edificio intervenido

El edificio intervenido fue construido en 1964. Tiene un sótano, planta baja y siete niveles. Su cimentación original está constituida por contratraveses centrales invertidas, y está complementado con 35 pilotes de fricción. Desde junio de 1990 manifestó ligeros desplomos y asentamientos diferenciales que aumentaron con los años debido al hundimiento regional de la Ciudad de México y a la colindancia con un edificio cimentado con pilotes de punta (Fig. 1). En 2015, el asentamiento diferencial máximo registrado en el inmueble fue 43.6 cm (de la esquina surponiente a la esquina nororiental) y un desplomo máximo de 32.1 cm (con dirección nororiental), por lo que se decidió intervenirlo.

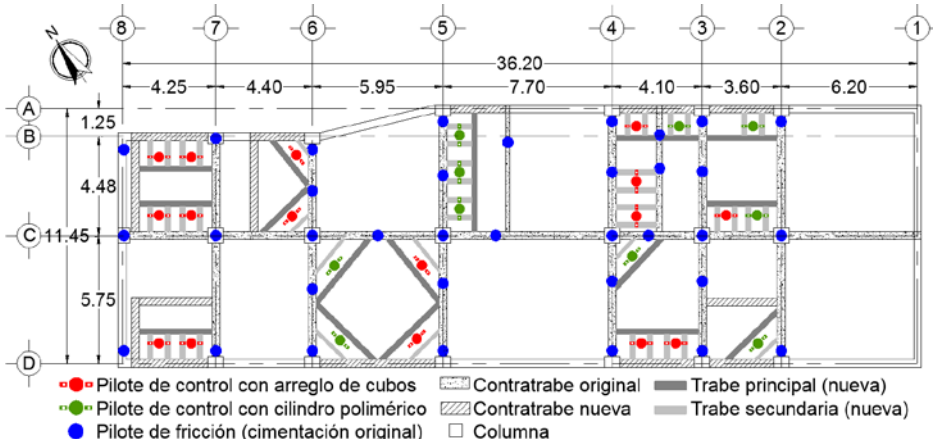
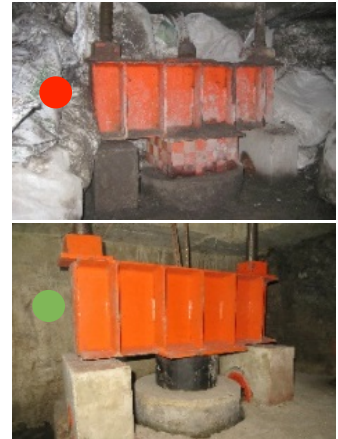
Figura 2. Ubicación de los pilotes de control

alcanzar el estrato resistente (capa dura, aproximadamente a 32 m), g) hincado del pilote a presión (45 cm de diámetro, seccionado en tramos de 91 cm), h) colocación del sistema de control (celda de deformación y marco de carga), i) precarga con el sistema doble puente. Con este procedimiento se instalaron 26 nuevos pilotes de control (16 con arreglos de 6×6 cubos de madera y 10 con cilindros poliméricos de 100 t de capacidad nominal, Fig. 2). La ubicación de los cilindros fue arbitraria, pues un arreglo de 6×6 cubos equivale a un cilindro de 100 t.
