# Restauración del remate de la torre oriente de la Catedral Metropolitana

1ª parte

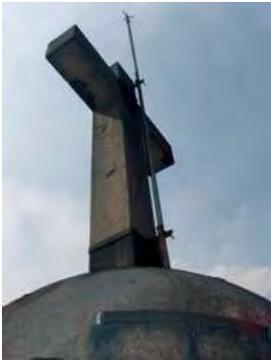
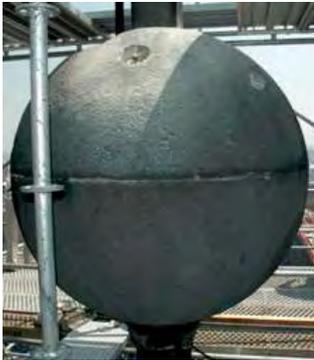
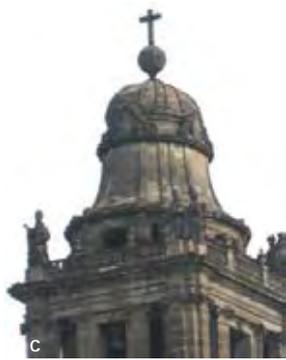
a) Cruz de piedra chiluca en el remate de la torre oriente.  
 b) Esfera de piedra en el remate de la torre oriente.  
 c) Remate de la torre oriente.
