PUMAGUA EN LA RECUPERACIÓN DE AGUA POTABLE

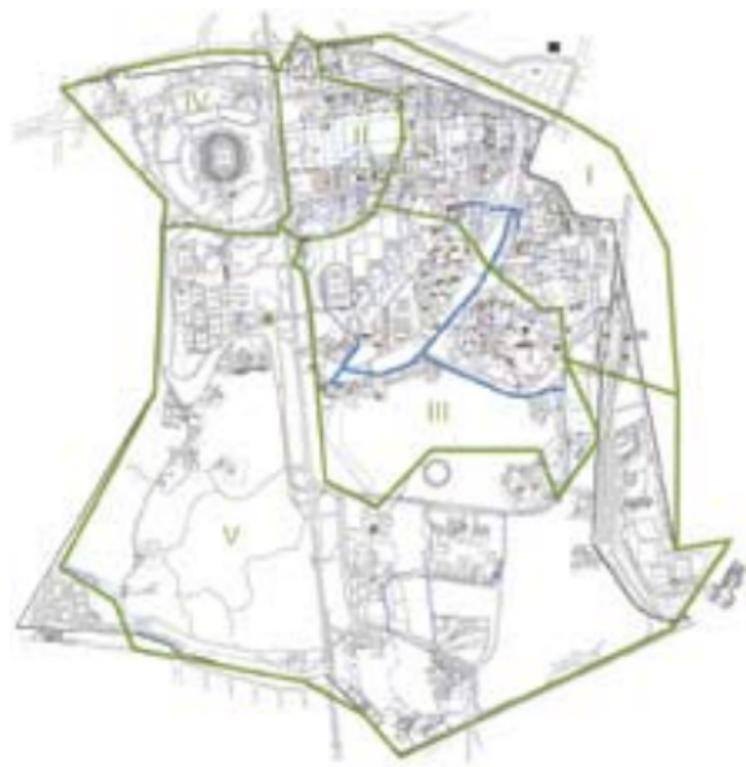
Figura 1

Para lograr un mejor funcionamiento de la red hidráulica, ésta fue dividida en cinco sectores¹ (véase fig 1), con la presión como condición de frontera. Así, el agua

ingresa a cada sector por un único punto, lo cual permite medir el suministro de ese sector y, a través del suministro nocturno, se pueden detectar las fugas.

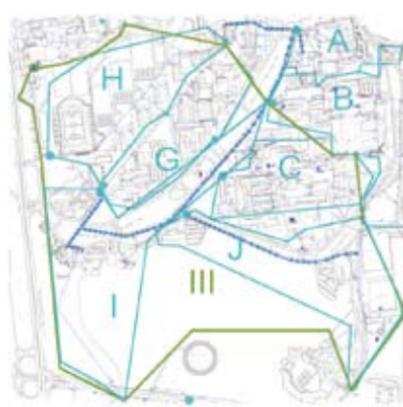
Figura 2

En este momento, se tiene un panorama claro de los puntos críticos del sistema de agua potable de Ciudad Universitaria: Se ha revelado que los sectores I, III y V son los que tienen mayores pérdidas, donde el gasto de fugas representa 22, 35 y 27 %, respectivamente, del total de pérdidas en CU. Por esto, se tomaron acciones urgentes en el sector hidráulico III, que se dividió en cinco subsectores a su vez (véase fig 2), y se encontró que los sub-

sectores con mayores pérdidas son los I, H y C. Hasta ahora no se han realizado acciones concretas en el sector V, que abarca toda la zona Cultural, de Humanidades y Administrativa Exterior; sin embargo, ya se trabaja en ello, dado que estas zonas tienen gran cantidad de tuberías plásticas y, por tanto, hay grandes oportunidades de encontrar fugas.
