## ESTUDIOS DE INGENIERÍA ESTRUCTURAL PARA LA PROTECCIÓN Y MONITOREO DE EDIFICIOS HISTÓRICOS CERCANOS A LA EXCAVACIÓN DEL TÚNEL PARA LA LÍNEA 3 DEL TREN LIGERO DE GUADALAJARA

ABRAHAM R. SÁNCHEZ RAMÍREZ,  
MIGUEL RODRÍGUEZ Y ROBERTO MELI

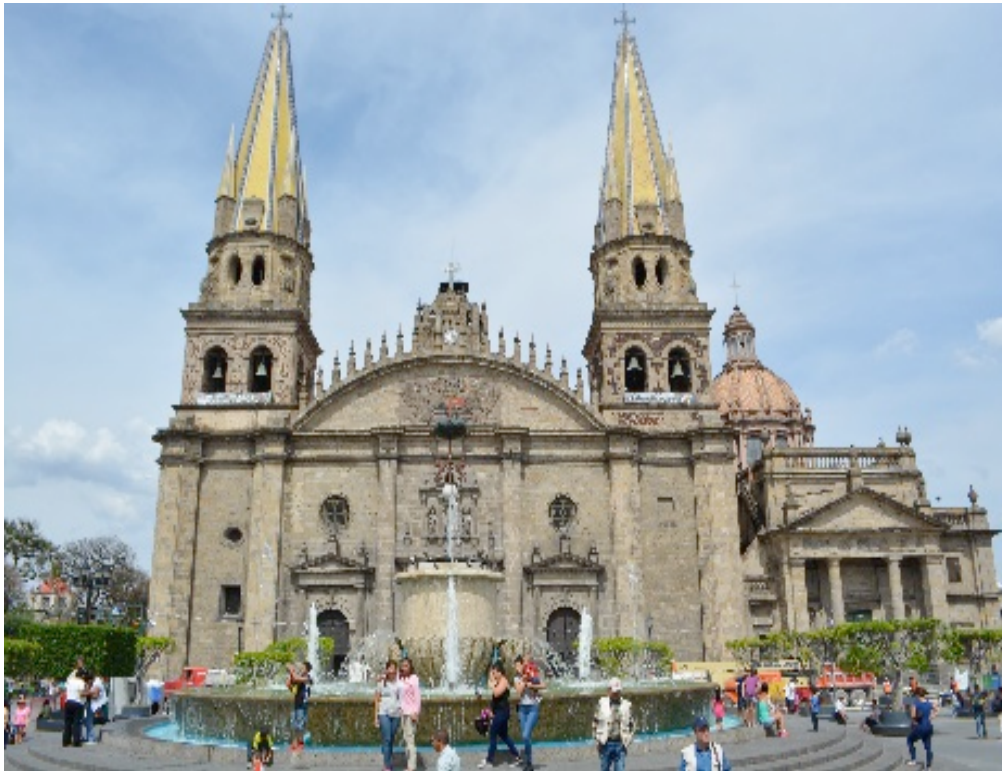
Figura 1. Iglesia Catedral Reforzamiento con zunchos de acero de columnas del Templo de San Francisco

En la Catedral, los asentamientos diferenciales estaban inclinados hacia afuera por el coceo ejercido por los arcos y bóvedas de la cubierta, lo que produjo un incremento del claro de la cubierta, con los consiguientes agrietamientos en la clave de los arcos. Además, los campanarios de ambas torres mostraban fuertes agrietamientos, por ello, se consideró necesario que se consolidara la mampostería de sus torres y que se les colocaran zunchos horizontales de acero. En el templo de San José de Gracia, las columnas centrales del nártex presentaban grietas verticales en sus sillares, al igual que las columnas del tambor de la cúpula. Se requirió la consolidación de la mampostería de sillares, lo mismo para las columnas del tambor; además, de la colocación de un anillo de confinamiento en su base de la cúpula. En el templo de San Francisco, los daños más importantes son consecuencia de los asentamientos diferenciales y de los desplomes de los muros. Entre las medidas preventivas que se recomendaron, destacan la consolidación de la mampostería de los muros y de las columnas de las torres con su confinamiento mediante zunchos de placa de acero.

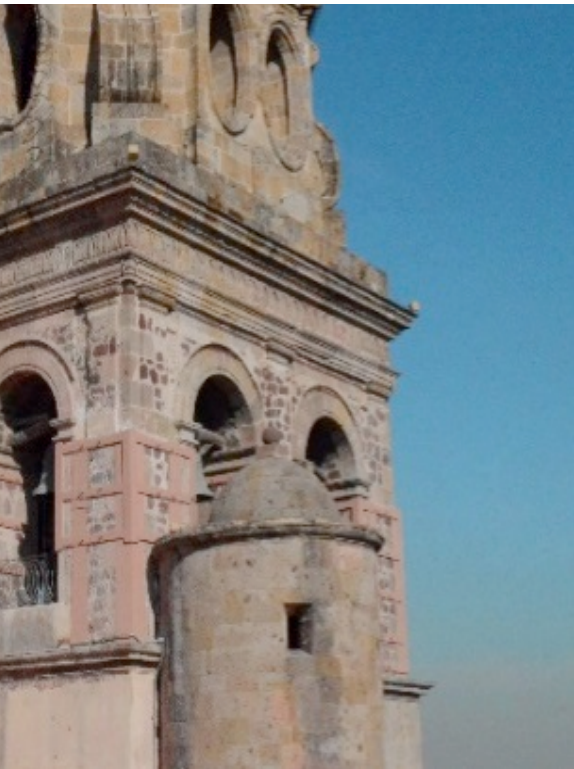
Figura 2. Escudo de la tuneladora. Instrumentación automatizada utilizada para el monitoreo del desempeño de la Catedral durante la obra

La excavación de túneles de gran diámetro es una opción que se vuelve cada vez más común para resolver problemas de tráfico y de drenaje urbanos. Al extraer grandes volúmenes de suelo se producen reacomodos que dan lugar a asentamientos del terreno, los que pueden afectar las redes subterráneas de servicios, así como de los edificios aledaños. Los efectos pueden ser particularmente severos en los edificios históricos, que son típicamente de mampostería de piedras naturales, por tanto, están demasiado expuestos a agrietamientos y desplomes que los hacen más vulnerables a los eventos sísmicos. Por ello, los proyectos de construcción de túneles urbanos deben incluir medidas para reducir al mínimo las alteraciones del subsuelo en la vecindad de esos edificios. En Guadalajara se ha estado desarrollando un sistema de transporte urbano denominado Tren Eléctrico Urbano de Guadalajara, del cual actualmente está en construcción la línea 3, la que une los municipios de Zapopan, Guadalajara y Tlaquepaque e incluye un tramo subterráneo de casi 5 km de longitud que implica la excavación de un túnel de 10.6 m de diámetro, con cinco estaciones subterráneas con profundidad media de 25 m. El túnel se ha excavado con una máquina tuneladora de escudo que mide alrededor 110 metros de largo y pesa 2300 t. El equipo excava, remueve el escombros y coloca el revestimiento de túnel constituido de dovelas prefabricadas de concreto.
