Análisis de metales en el medio ambiente

Mejoramiento de la tecnología para la construcción y difusión de la vivienda popular sismorresistente

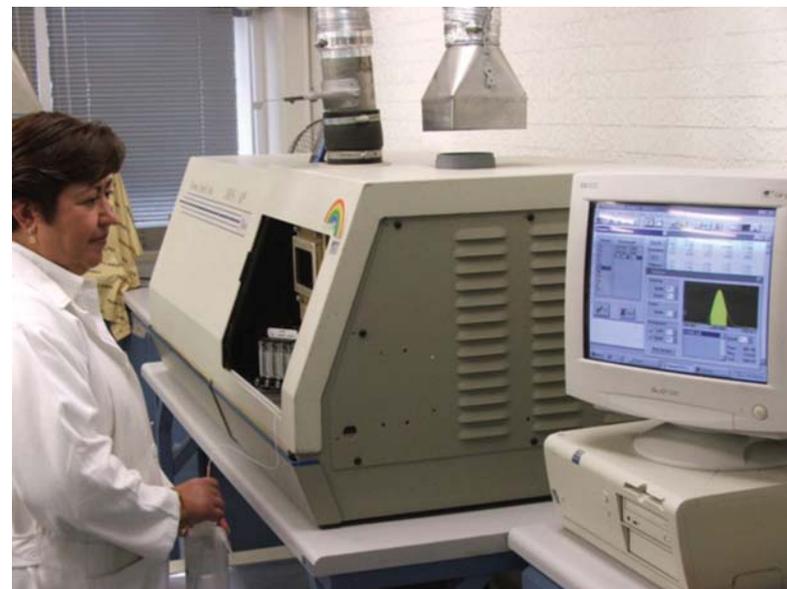
Espectrofotómetro de plasma acoplado inductivamente para detección de metales

Para la cuantificación de contaminantes como el zinc, plomo, cadmio, cromo, níquel, vanadio, aluminio, arsénico, plata, mercurio y cobre, es necesario efectuar una serie de análisis con equipo especializado como el espectrofotómetro de plasma acoplado inductivamente, mejor conocido como ICP (por sus siglas en inglés, *inductively coupled plasma*), que es un instrumento para identificar y cuantificar la cantidad de metales presentes en agua, lodo y suelo. La espectrofotometría de

emisión atómica de plasma acoplado inductivamente requiere que los átomos sean excitados, lo que se logra con calentamiento.

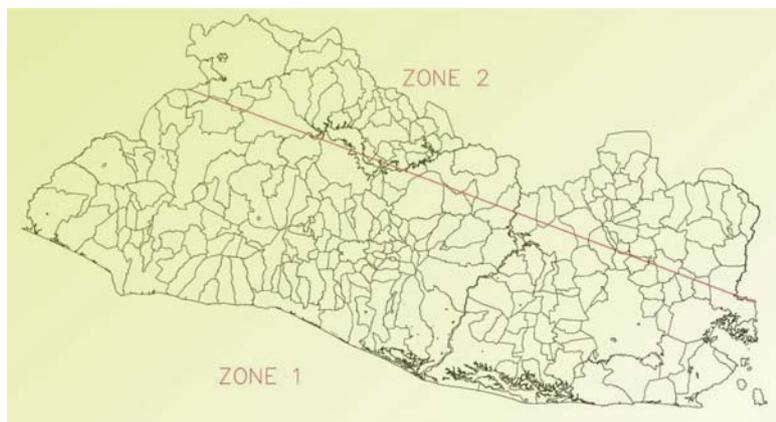
División sísmica del país

La promoción de las construcciones de adobe debe quedar reservada exclusivamente para la zona 2, de acuerdo con la división sísmica de El Salvador, que es la que presenta menor actividad sísmica. Después de evaluar el comportamiento de las casas de adobe ante un sismo, podrá determinarse la conveniencia de hacer extensiva dicha promoción a otras zonas del país.

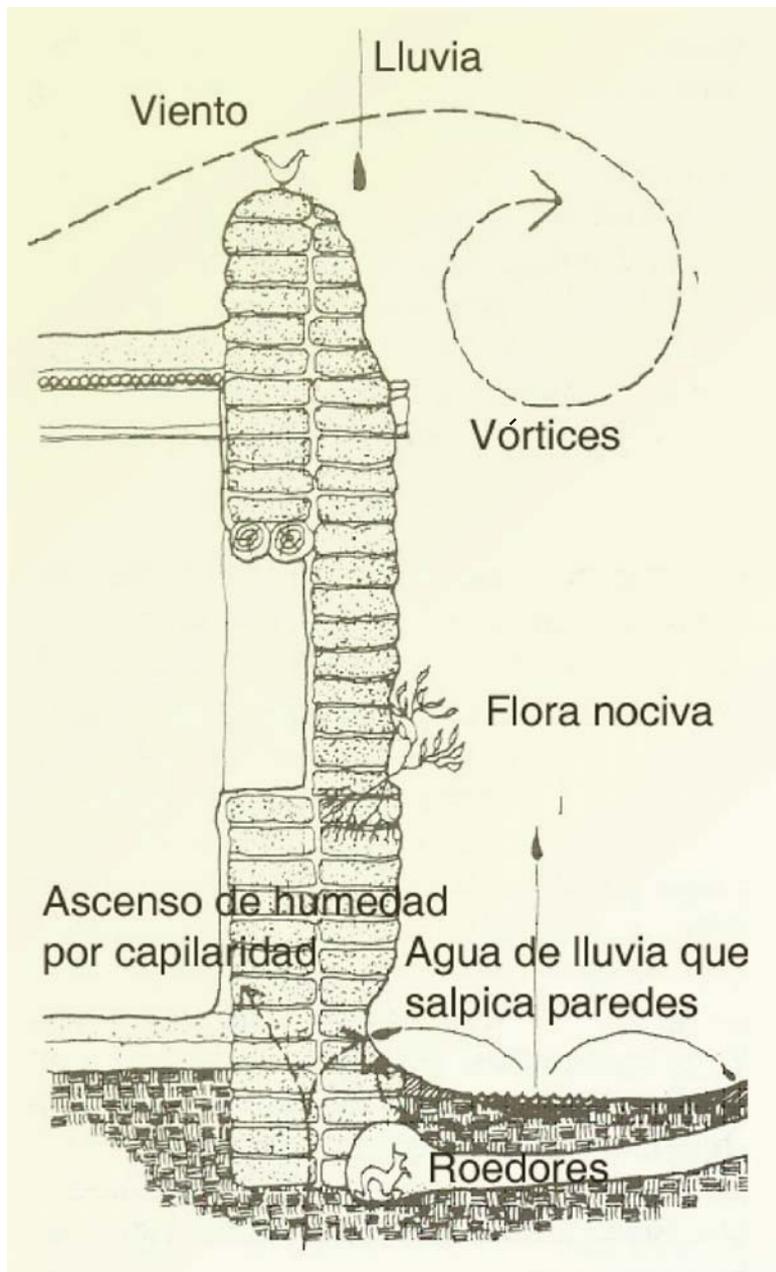
Factores más comunes que afectan la estabilidad de las construcciones de adobe

Como resultado de los estudios realizados, se llegó a la conclusión de que, además de los sismos, existen otros factores que afectan el comportamiento estructural de las construcciones de adobe y suelen presentarse en diversas combinaciones.

Debemos tener presente otros factores que influyen en el comportamiento estructural de las construcciones de adobe, como es el agua de lluvia que cae directamente

sobre los muros y aquella que los salpica al caer desde los techos, o la humedad que por capilaridad asciende por los muros. Una vez que ésta penetra en el adobe favorece la proliferación de flora, que muchas veces fractura los muros, por lo que termina siendo nociva para la estabilidad de estos elementos. El viento es una de las causas principales de la erosión que sufren los muros, además de los roedores que realizan huecos en las bases de éstos, sobre todo cuando carecen de una cimentación apropiada. Las inundaciones han sido también uno de los principales destructores de este tipo de construcción, y al parecer son cada vez más frecuentes, como las provocadas por el fenómeno del niño.

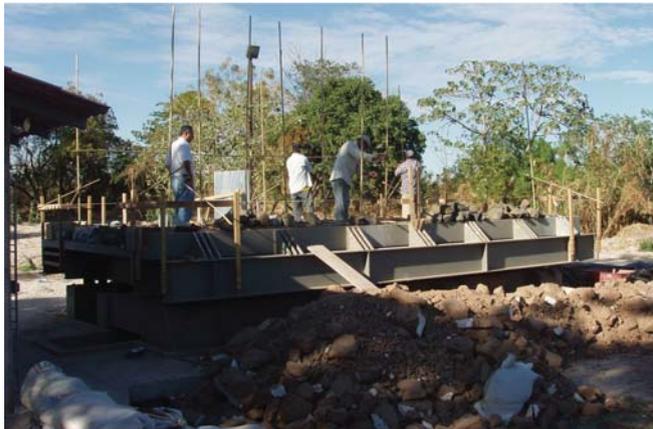
Vista general de la mesa inclinable sobre la que se inicia la construcción del modelo de adobe reforzado con caña

Dada esta situación, surgió la necesidad de proveer a la población de nuevas técnicas que permitan edificar viviendas de adobe seguras, incluso se construyó una mesa inclinable para estudiar el comportamiento de los modelos, los cuales deben ser lo más representativo posible de los prototipos.

Debido a que el adobe es un material altamente utilizado, se tomó la decisión de estudiar el caso del adobe reforzado con caña o vara de castilla. Este refuerzo, que se coloca formando una retícula ortogonal en toda la pared, genera un modesto aumento en la resistencia de estos elementos pero un incremento significativo en su capacidad de deformación ante cargas laterales, lo que evita el colapso súbito de las paredes.

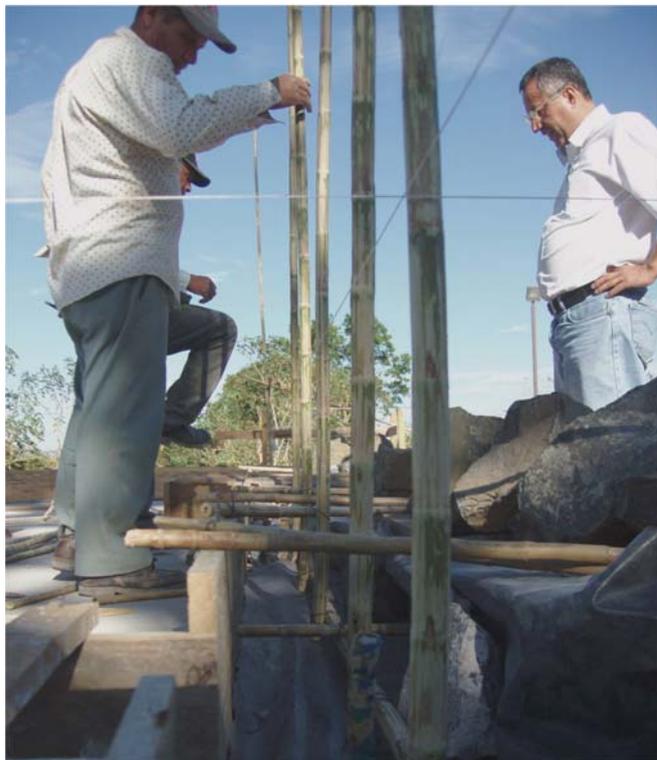
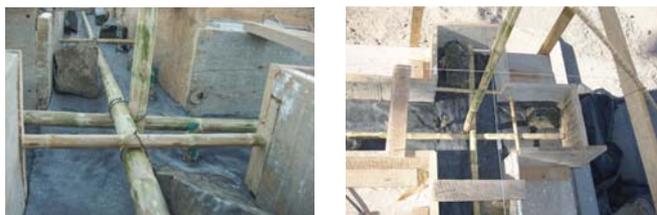
Disposición general del refuerzo de la cimentación y del anclaje de las varas que servirán de refuerzo para los muros de adobe
