# Taponamiento del río Grijalva

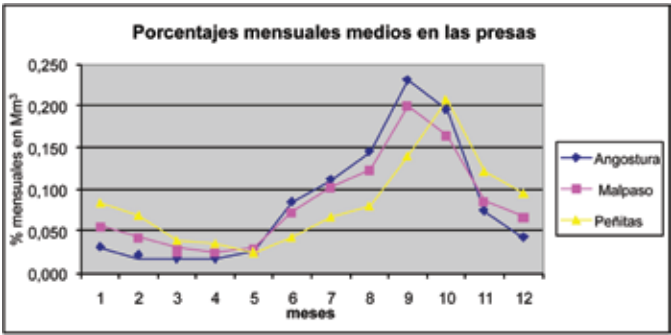
**Fig 3. Distribución porcentual de volúmenes de ingresos mensual promedio en el sistema hidroeléctrico río Grijalva de 1959 a 2007**

Para mitigar el riesgo, el 5 de noviembre se suspendió la operación de las centrales hidroeléctricas Malpaso, Chicoasén y La Angostura, lo que disminuyó las aportaciones al vaso superior. Era posible sostener esta medida hasta que las presas no llegaran a sus niveles máximos extraordinarios (NAME), lo cual dependía de las aportaciones durante noviembre, diciembre y enero, final de la época de lluvias del ciclo 2007. La fig 3 consigna los datos históricos de la distribución porcentual de volúmenes de escurrimiento en promedios mensuales de ingreso a las presas, de 1959 a 2007, y que para noviembre, diciembre y enero los gastos de entrada a Peñitas son relativamente grandes, lo cual implicaba mayores riesgos de desbordamiento.

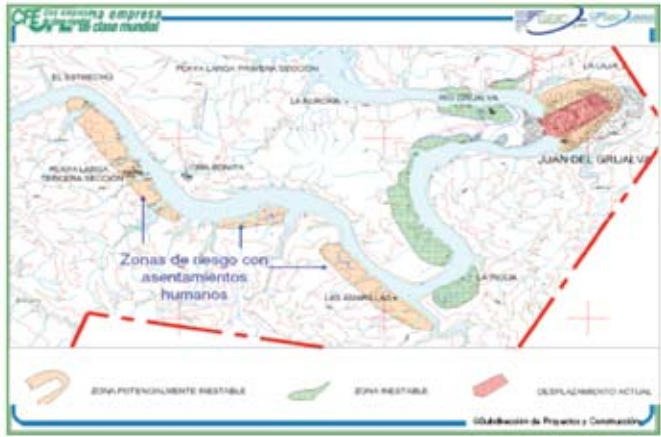
**Fig 4. Zona del caído (CFE)**

del tapón. Esta situación implicaba, por un lado, peligro de inundación para las poblaciones situadas aguas arriba del caído y, por otra, un riesgo muy alto para la seguridad de la presa Peñitas y las poblaciones asentada aguas abajo de la presa, y en la llanura tabasqueña (fig 4).

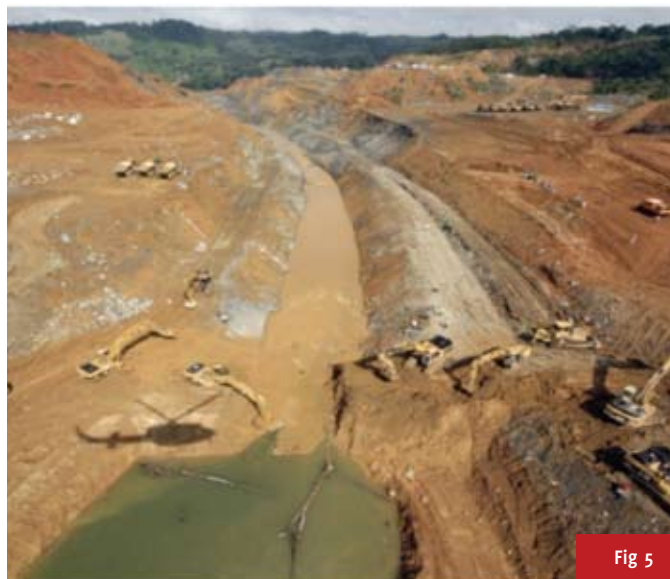
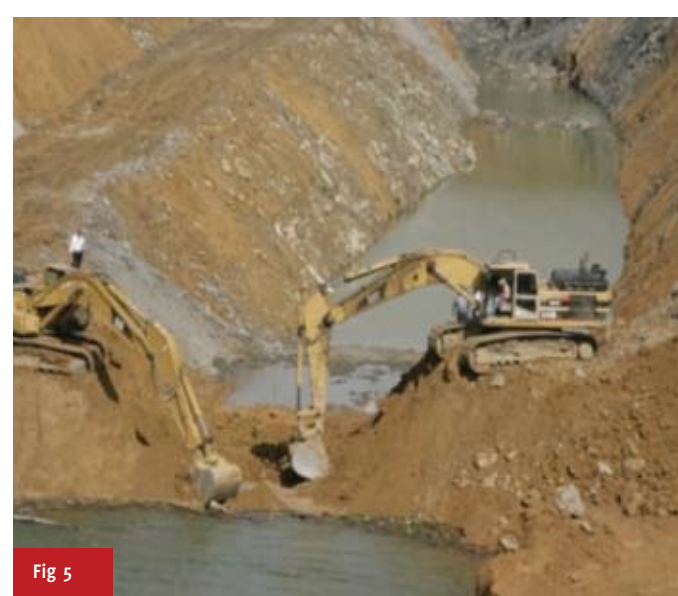
Fig 5

Tras 44 días de trabajo, se construyó un canal de 50 m de profundidad y 800 m de largo —con plantilla a la cota 95 y ancho de plantilla de 15 m— cuya excavación permitió el flujo de agua entre los vasos (fig 5).
