Grupo de investigación sobre ingeniería estructural de edificaciones históricas

Templo de San Pedro y San Pablo

Palacio de Minería

Antigua Escuela de Medicina

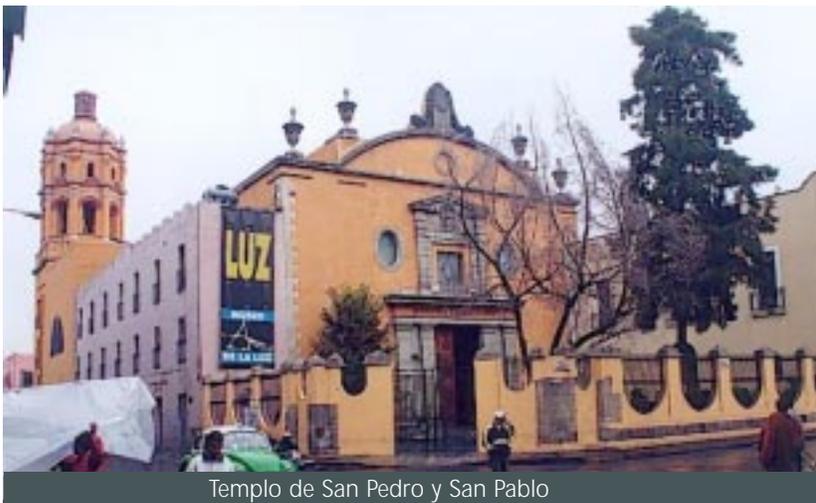
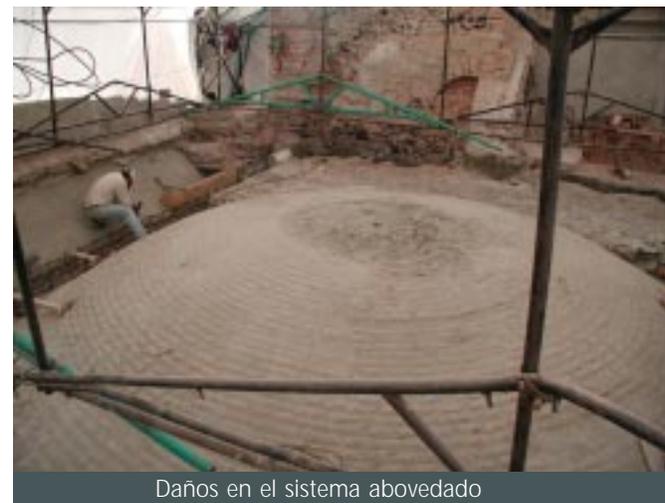
Lamentablemente esta importante construcción ha sufrido hundimientos extraordinarios desde el inicio de su construcción. Los estudios realizados sobre esta problemática demuestran que el piso original se encuentra 4.2 m por debajo del nivel de piso actual. Dicho hundimiento se ha producido de manera diferencial lo que ha causado desplomes en la estructura, abertura de bóvedas y arcos, así como severos agrietamientos en estos mismos elementos.

Estos daños, así como desprendimientos de aplanados e importantes filtraciones de agua de lluvia hacia el interior del recinto, despertaron la inquietud de las autoridades del museo, sobre todo por la seguridad estructural del templo y por el deterioro que sufre su interior, particularmente los murales que forman parte de su riqueza artística y cultural.

Entre las principales actividades que el Instituto ha desarrollado destacan el diagnóstico general del problema que afecta al inmueble, así como el proyecto de rehabilitación desarrollado para la zona del ábside.

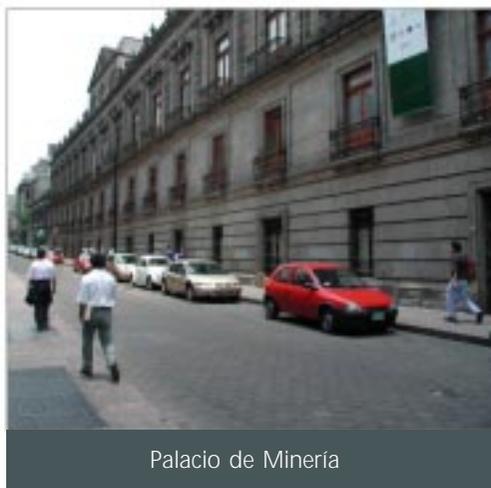
El Palacio de Minería también ha sufrido las consecuencias del hundimiento que sufre la ciudad de México; esencialmente, su base se deforma de manera cóncava provocando desplomes y agrietamientos en la estructura. Las arcadas ubicadas alrededor del patio principal presentaban importantes agrietamientos, que ponían en riesgo la estabilidad de algunos de sus sillares.

El Instituto de Ingeniería, además del diagnóstico estructural acerca de este problema, elaboró la propuesta para subsanar los daños, y supervisó la ejecución de los trabajos correspondientes.

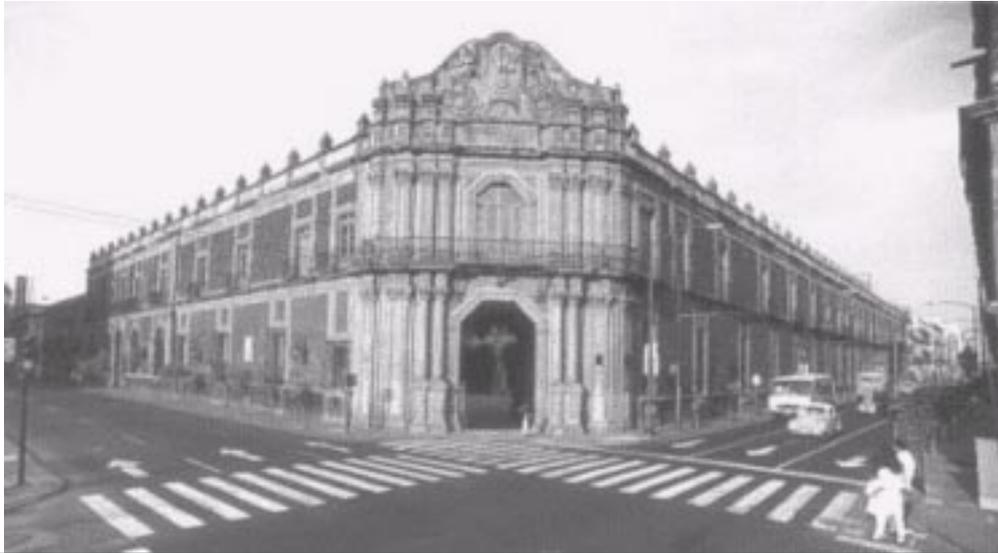
Antigua Escuela de Medicina

Este edificio, durante casi trescientos años, ha sufrido un sin fin de reparaciones, cuya causa principal son los movimientos irregulares del subsuelo conocidos como *hundimientos diferenciales*. Éstos se manifiestan con la aparición de agrietamientos, desplomes y desniveles en diversos elementos de la estructura, los cuales han venido acrecentándose a últimas fechas.

daños que afectaban su estabilidad se hicieron más notorios, e incluso algunos sillares de las arcadas del patio principal estuvieron a punto de desprenderse. Aunado a esto, otros daños detectados con anterioridad crecieron de forma alarmante y aparecieron otros nuevos.

El Instituto de Ingeniería, además de haber elaborado el diagnóstico del problema que afecta al inmueble, también ha desarrollado el proyecto de rehabilitación del mismo, el cual consiste en términos generales en la recimentación del edificio en la zona de las arcadas, consolidación de grietas en la estructura, reposición de muros en el ala sur y en un conjunto de refuerzos locales para garantizar la estabilidad de la construcción.

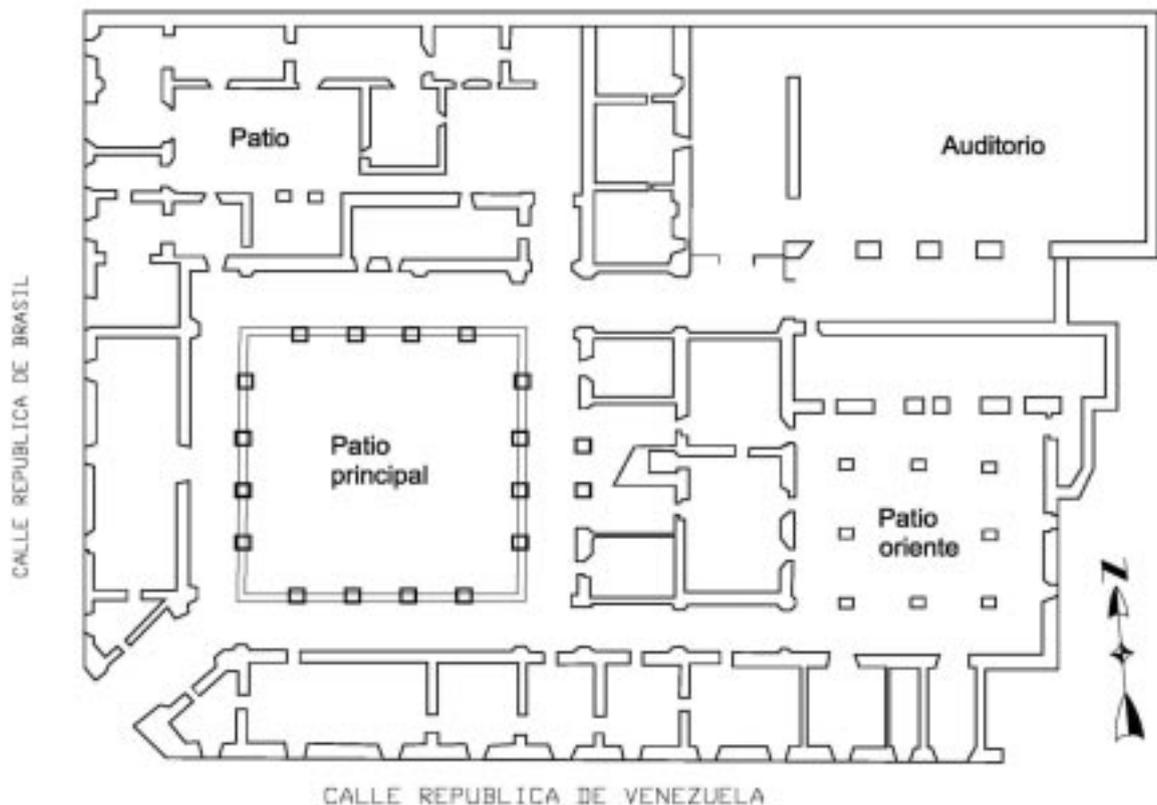
Planta arquitectónica de la Antigua Escuela de Medicina

De acuerdo con los daños observados en el recinto, puede decirse que la estructura se deforma de manera convexa, sobre todo en la dirección norte-sur. Esta configuración resulta contraria a la que teóricamente tendría que ocurrir dadas las características de la construcción y la deformabilidad del suelo. Ello se atribuye esencialmente a los diversos grados de consolidación del terreno, a la presencia de restos de construcciones anteriores ubicadas debajo de la cimentación del inmueble y a la extracción de agua del subsuelo para abastecer a la población.

La deformación de la estructura ha provocado un patrón generalizado de agrietamientos por flexión en el recinto; las trayectorias de las grietas principales siguen la dirección oriente poniente y se propagan desde el nivel del patio hasta la cubierta de azotea, afectando muros, escaleras, arcadas y sistemas de piso. Una de las zonas más afectadas por este patrón de agrietamientos se presenta en las arcadas del lado oriente, donde existen grietas verticales entre los arranques de los arcos, además de algunos sillares con ligeros desplazamientos

relativos y sobre todo algunas grietas verticales en la base de la columna de la planta alta.

El motivo por el cual los daños son mayores en las arcadas del segundo nivel obedece esencialmente a la deformación convexa de la base, la cual produce mayores deformaciones en la parte superior de la estructura y por consiguiente mayores daños.
