# Restauración del remate de la torre oriente de la Catedral Metropolitana

1ª parte

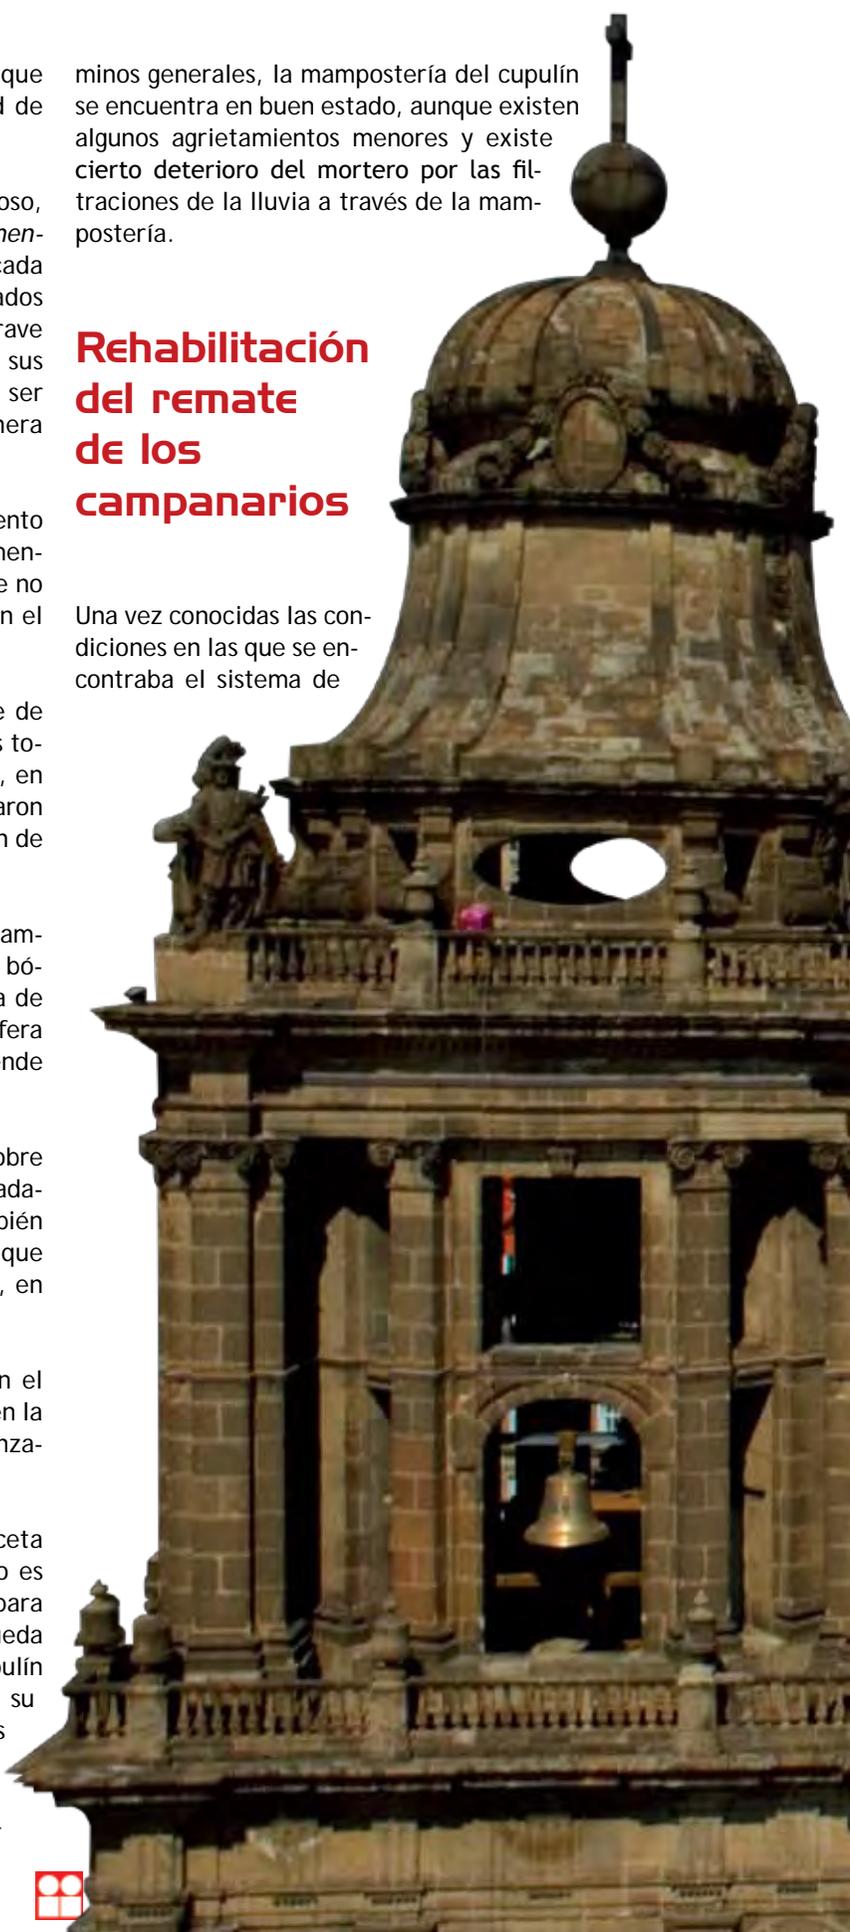
En las bases de ambas esferas se encontraron daños, sobre todo en la oriente, consistentes principalmente en degradación de la piedra exfoliada por el medio ambiente. También se observaron fracturas en la zona estrecha de la base, que motivaron el comienzo de los trabajos de rehabilitación, en especial en el lado oriente.

Es importante destacar que esta esfera no contaba con el sistema de refuerzo que Ortiz de Castro había colocado en la esfera de la torre poniente, lo que había causado un avanzado estado de deterioro.

a) Cruz de piedra chiluca en el remate de la torre oriente.  
 b) Esfera de piedra en el remate de la torre oriente.  
 c) Remate de la torre oriente.
