## ***Colaboración del II UNAM en la emergencia del sureste***

### **Deslizamiento de tierras en Juan de Grijalva (El caído)**

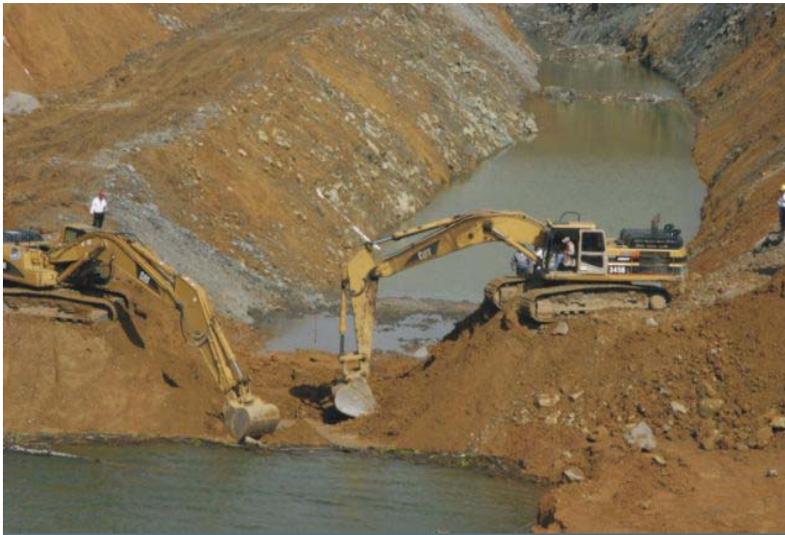
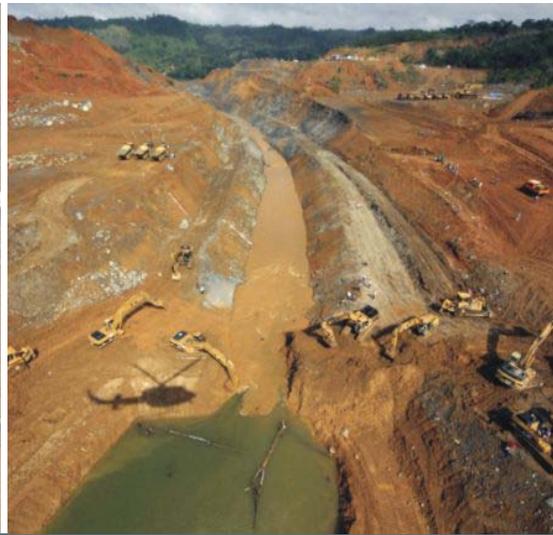
Transferencia de volúmenes en los dos vasos

Uno de los puntos que había que abordar con urgencia era la remoción del material depositado en el cauce, a fin de restablecer la comunicación de los dos cuerpos de agua. Para programar los trabajos de remoción, se revisó y actualizó de manera urgente la hidrología de la zona y se estimaron los posibles hidrogramas en diferentes condiciones. Con esta información se trabajó con personal de la CFE y se decidió abrir un canal dentro del deslizamiento, con lo que se garantizó la comunicación entre los vasos.
